PENGAMATAN KERUSAKAN GEMPA PALU

28 September 2018

Gouw Tjie Liong - 13 Des 2018

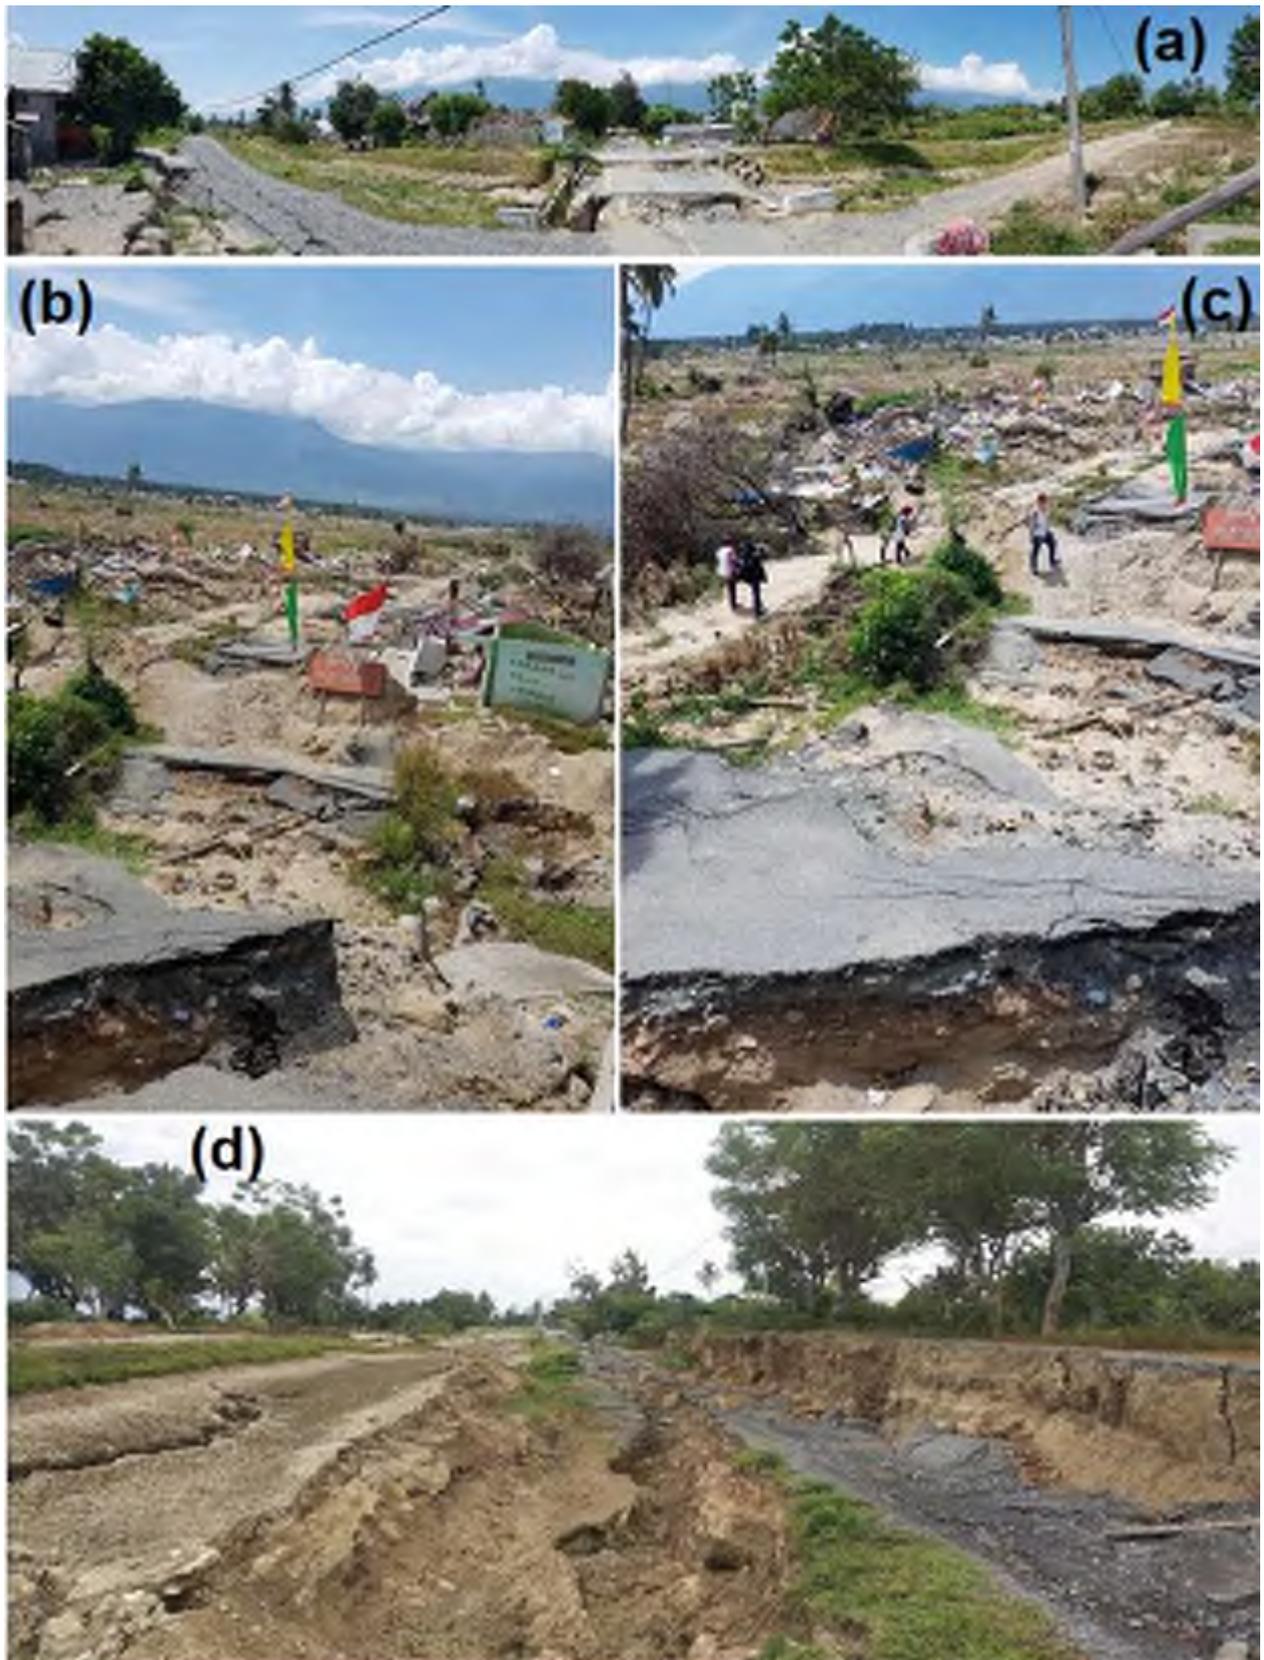
Gambar 2 Lateral Spreading akibat Likuifaksi di Area Petobo Atas

Gambar 2 menunjukkan situasi lapangan saat dilakukan peninjauan lapangan pada tanggal 10 Desember 2018 di area Petobo atas, pasca gempa 28 September 2018. Gambar 3 menunjukkan hasil uji CPTu di area Petobo atas ini.

Situasi lapangan pasca gempa menunjukkan keberadaan retakan-retakan tanah memanjang yang lebih kurang sejajar satu sama lain, retakan-retakan ini tegak lurus dengan arah kemiringan tanah di lapangan, sebagaimana dapat dilihat pada Gambar 1. Retakan-retakan paralel tegak lurus arah kemiringan tanah ini merupakan fenomena *lateral spreading* yang disebabkan oleh terlikuifaksinya tanah pasiran di area tersebut. Uji CPTu yang dilakukan pada tanggal 12 Desember 2018 menunjukkan keberadaan tanah pasiran dengan ketebalan 10m, dengan beberapa lensa lempung yang sangat tipis. Ditilik dari amblasnya tanah sedalam lebih kurang di area awal terjadinya *lateral spreading* (Gambar 2d dan Gambar 5), diperkirakan ketebalan lapisan tanah yang terlikuifaksi di area Petobo atas ini lebih kurang berketebalan 11m.

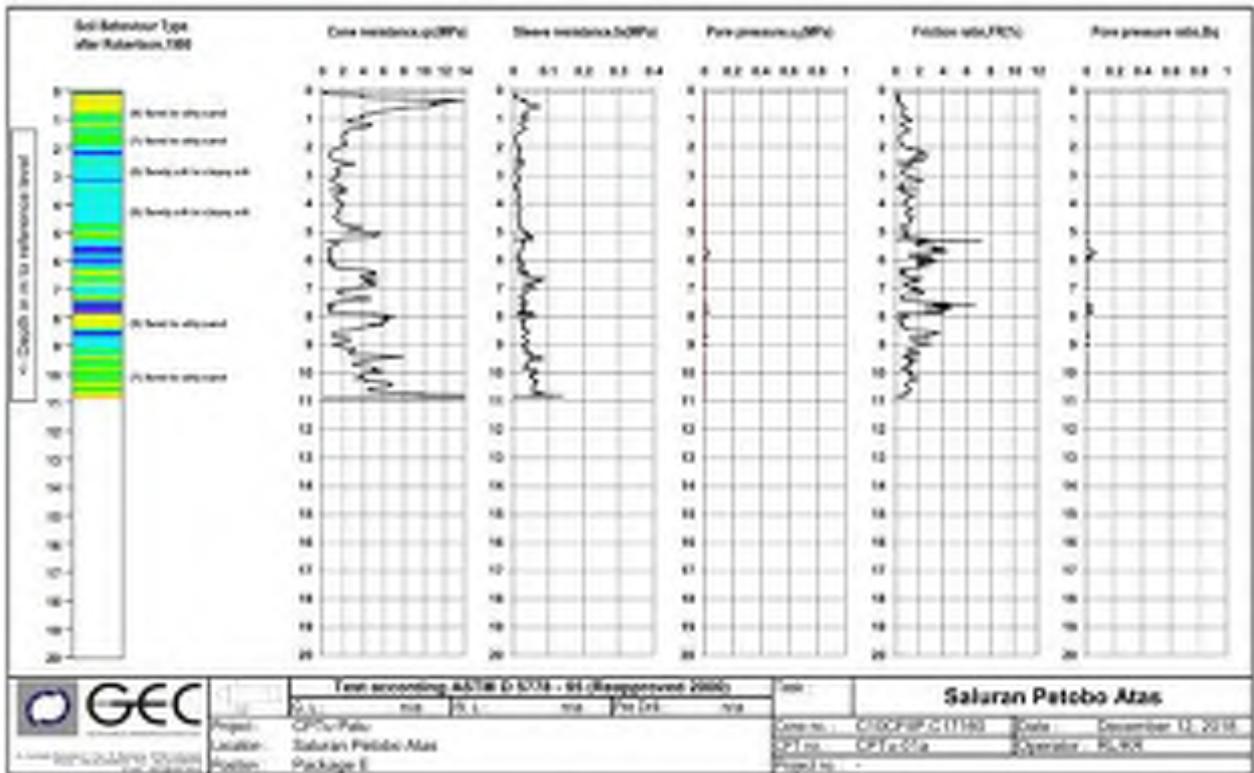
Gambar 3 Uji CPTu pada Area Petobo Atas – Dominan Pasir (12 Desember 2018)

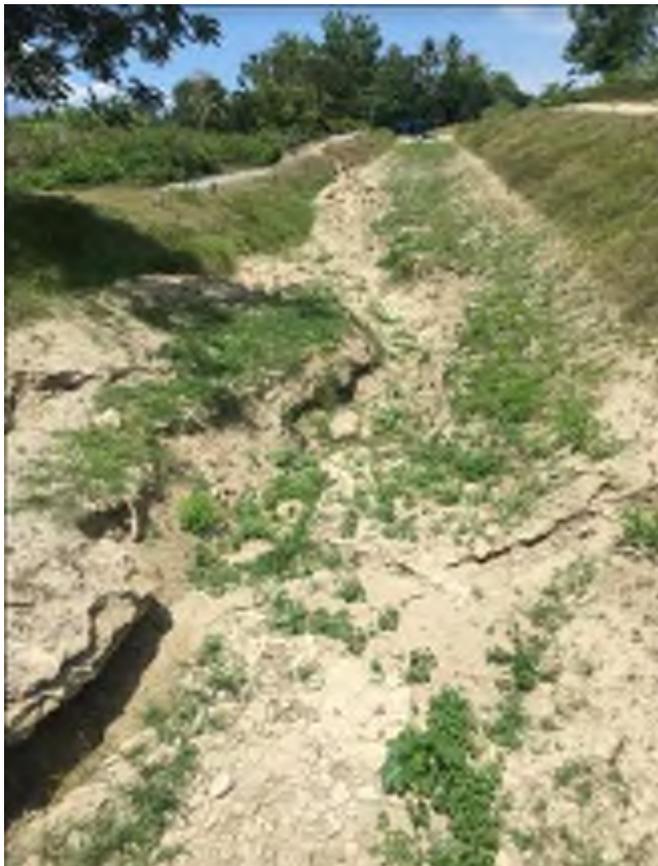
Gambar 4 Saluran Irigasi di Petobo Atas

Pengamatan lapangan menunjukkan sebelum gempa area Petobo Atas merupakan area yang tidak datar dan memiliki kemiringan tertentu, diperkirakan sekitar 7-10 derajat. Di area Petobo atas ini terdapat saluran irigasi Gumbasa yang pasca gempa telah menjadi kering (Gambar 4).

- Membangun kembali sistem irigasi yang dibuat kedap sehingga muka air tanah tidak tinggi dan dengan demikian mengurangi resiko terjadinya likuifaksi. Agar kedekatan irigasi dapat dijamin dianjurkan untuk memasang geomembran yang dipasang di saluran irigasi. Di atas geomembran dapat dipasang plat beton pracetak sebagaimana yang pernah terpasang pada saluran irigasi yang lalu. Dinding saluran dapat diperkuat dengan menggunakan geotextile teranyam (woven geotextile). Keunggulan geomembran adalah UV protected dan tidak menjadi getas walaupun terkena hawa panas dari matahari, sementara bahan plastik/terpal pada umumnya lambat laun menjadi getas akibat panas matahari, dan akhirnya air dari saluran kembali juga rembes ke dalam tanah.

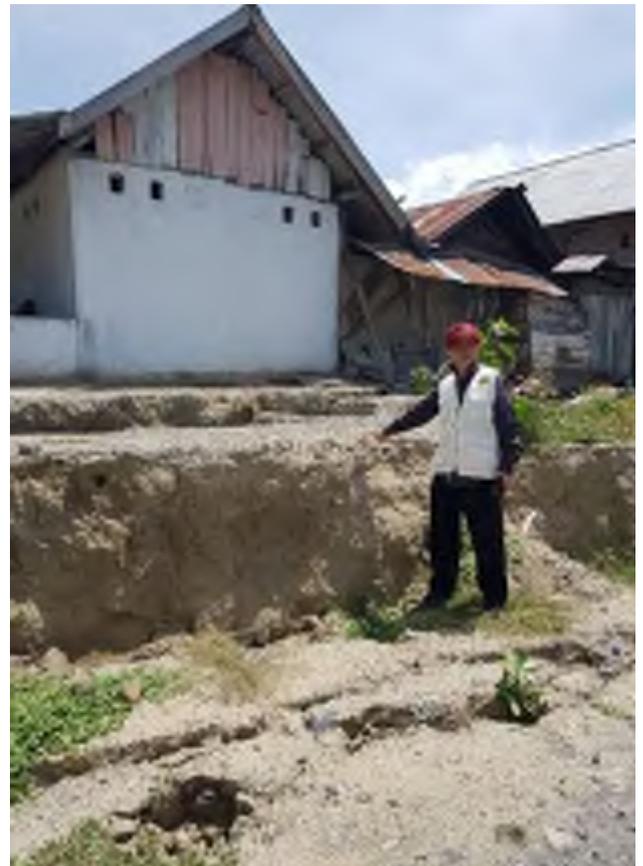
Gambar 5 Batas awal *Lateral Spreading*

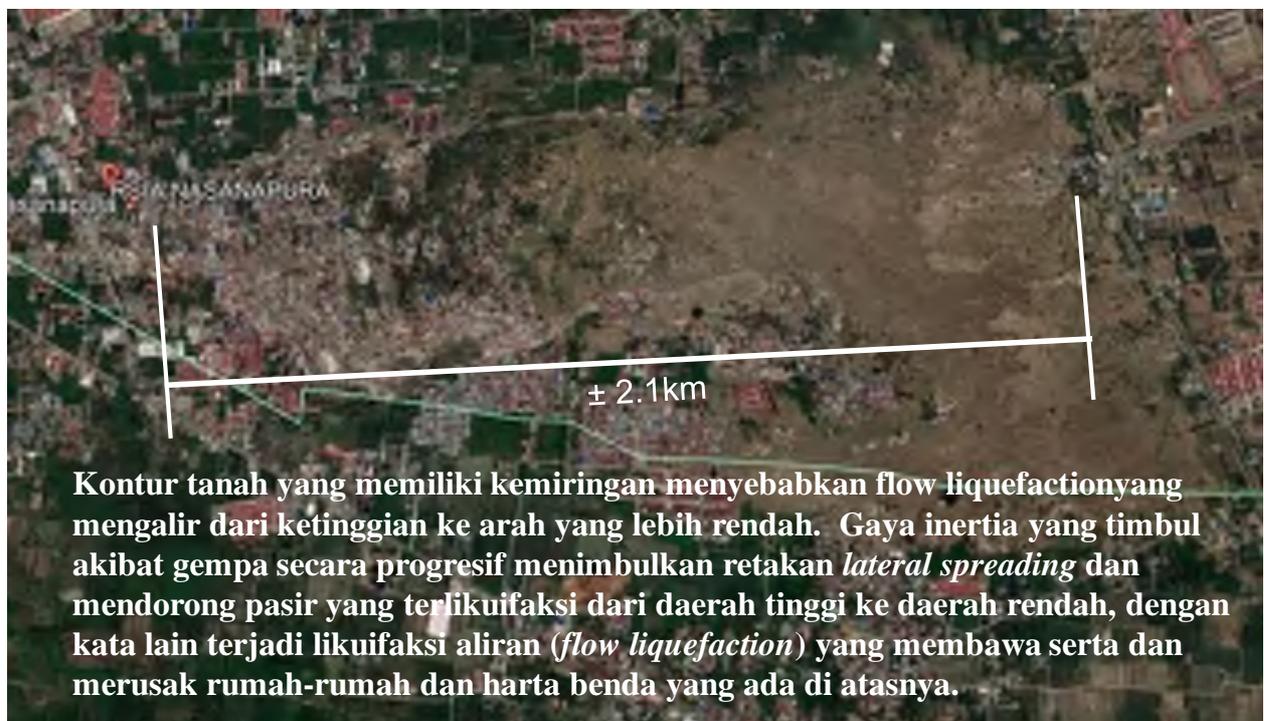
Area likuifaksi yang terjadi di daerah Petobo ini sangat luas dengan arah memanjang sejauh lebih kurang 4 km dari Timur ke Barat (Gambar 6). Kontur tanah yang memiliki kemiringan menyebabkan saat tanah pasiran mengalami likuifaksi dan kehilangan daya dukungnya mengalir dari ketinggian ke arah yang lebih rendah. Gaya inersia yang timbul akibat gempa secara progresif menimbulkan retakan *lateral spreading* dan mendorong pasir yang terlikuifaksi dari daerah tinggi ke daerah rendah, dengan kata lain terjadi likuifaksi aliran (*flow liquefaction*) yang membawa serta dan merusak rumah-rumah dan harta benda yang ada di atasnya.

Gambar 6 Area Petobo yang Terdampak Likuifaksi dan *Lateral Spreading*

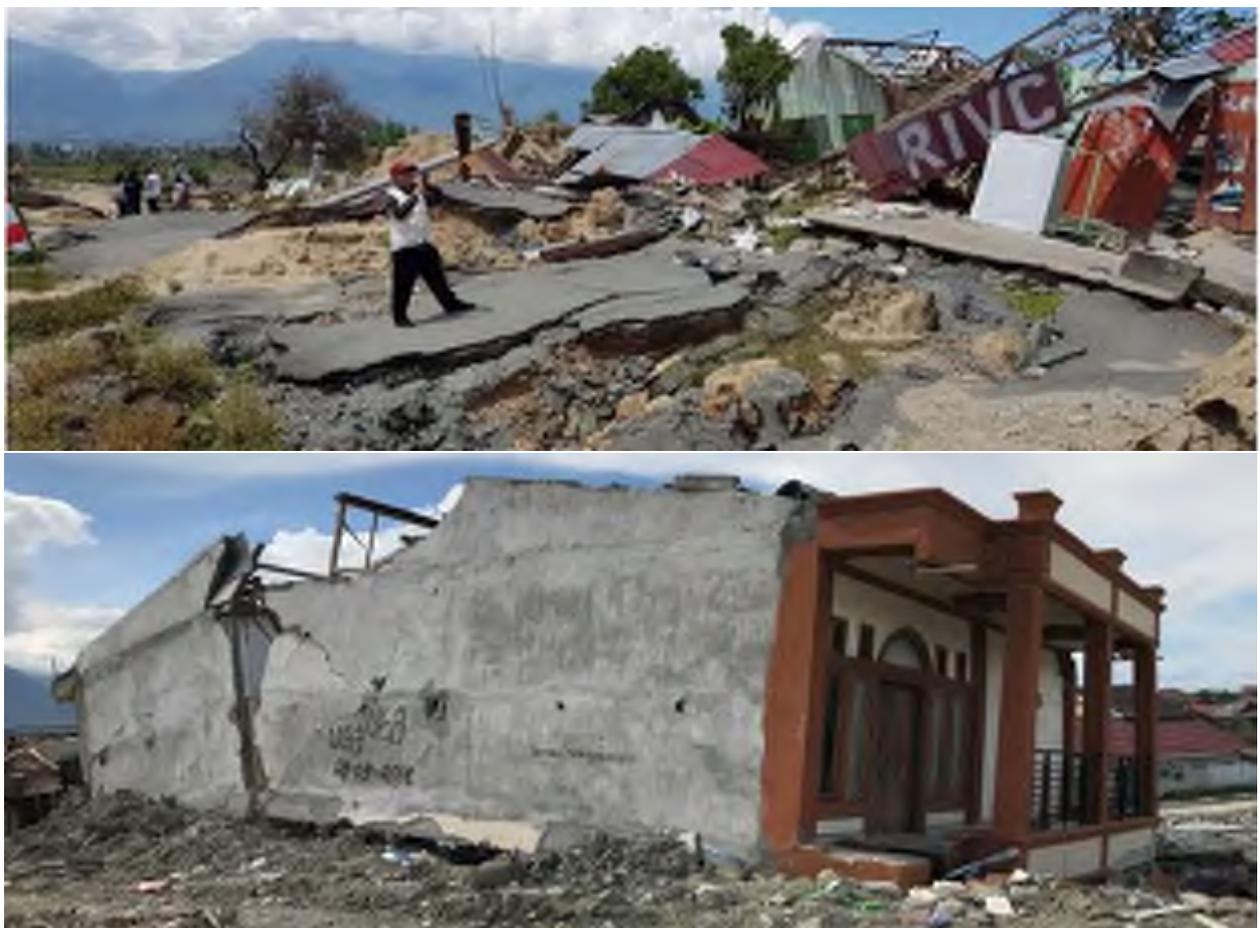
Penduduk yang selamat dari peristiwa likuifaksi dan *lateral spreading* yang dialaminya melaporkan bahwa mereka terangkat dan terhempas bagaikan terbawa gelombang laut. Hal ini menunjukkan bahwa pada saat likuifaksi aliran berlangsung, terjadi gelombang Rayleigh yang merambat dan mengakibatkan tanah bergerak memutar naik turun sebagaimana diilustrasikan dalam dalam Gambar 7. Likuifaksi aliran yang dibarengi dengan gelombang Rayleigh ini tidak hanya meluluh lantakkan rumah rumah yang berada di atasnya bahkan menyebabkan tenggelamnya rumah-rumah (Gambar 8), dan menimbulkan banyak korban jiwa.

Gambar 8 Kerusakan Bangunan (atas) dan Tenggelamnya Lantai Dasar Rumah (bawah)

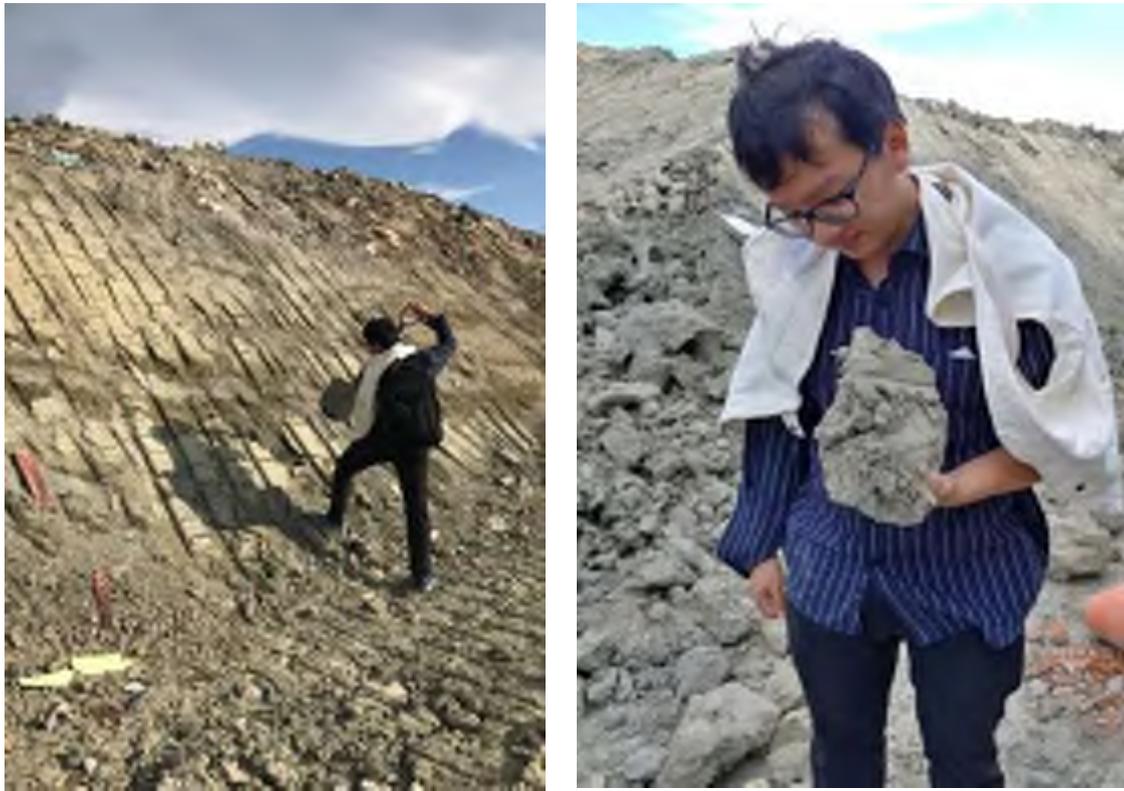
Likuifaksi aliran ini berakhir tepat di perbatasan Rumah Sakit Ibu Anak Nasanapura (Gambar 6). Pemeriksaan tanah secara visual (Gambar 9) dan uji CPTU (Gambar 10) di daerah ini menunjukkan keberadaan tanah lempung.

Gambar 9 Tanah Lempung di area Batas Likuifaksi (Petobo bawah / Barat)

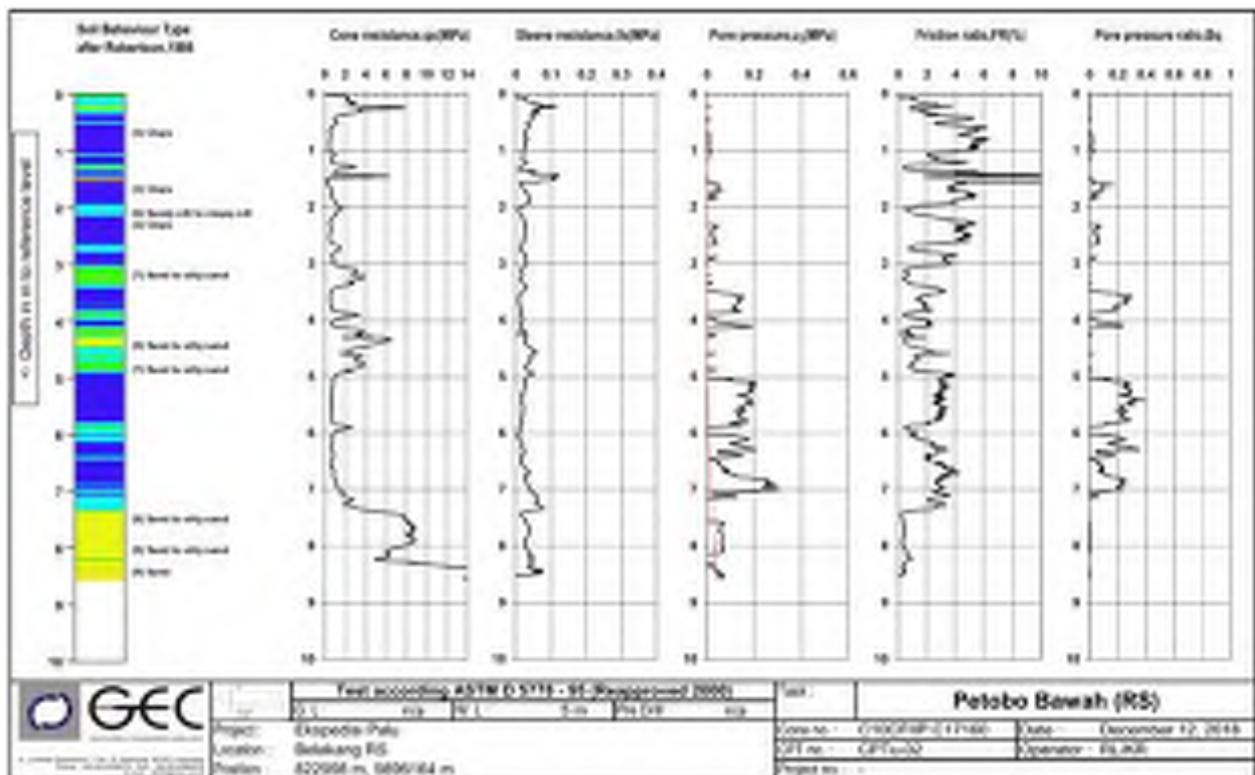
Gambar 10 Uji CPTu pada Area Petobo Bawah – Dominan Lempung (12 Desember 2018)

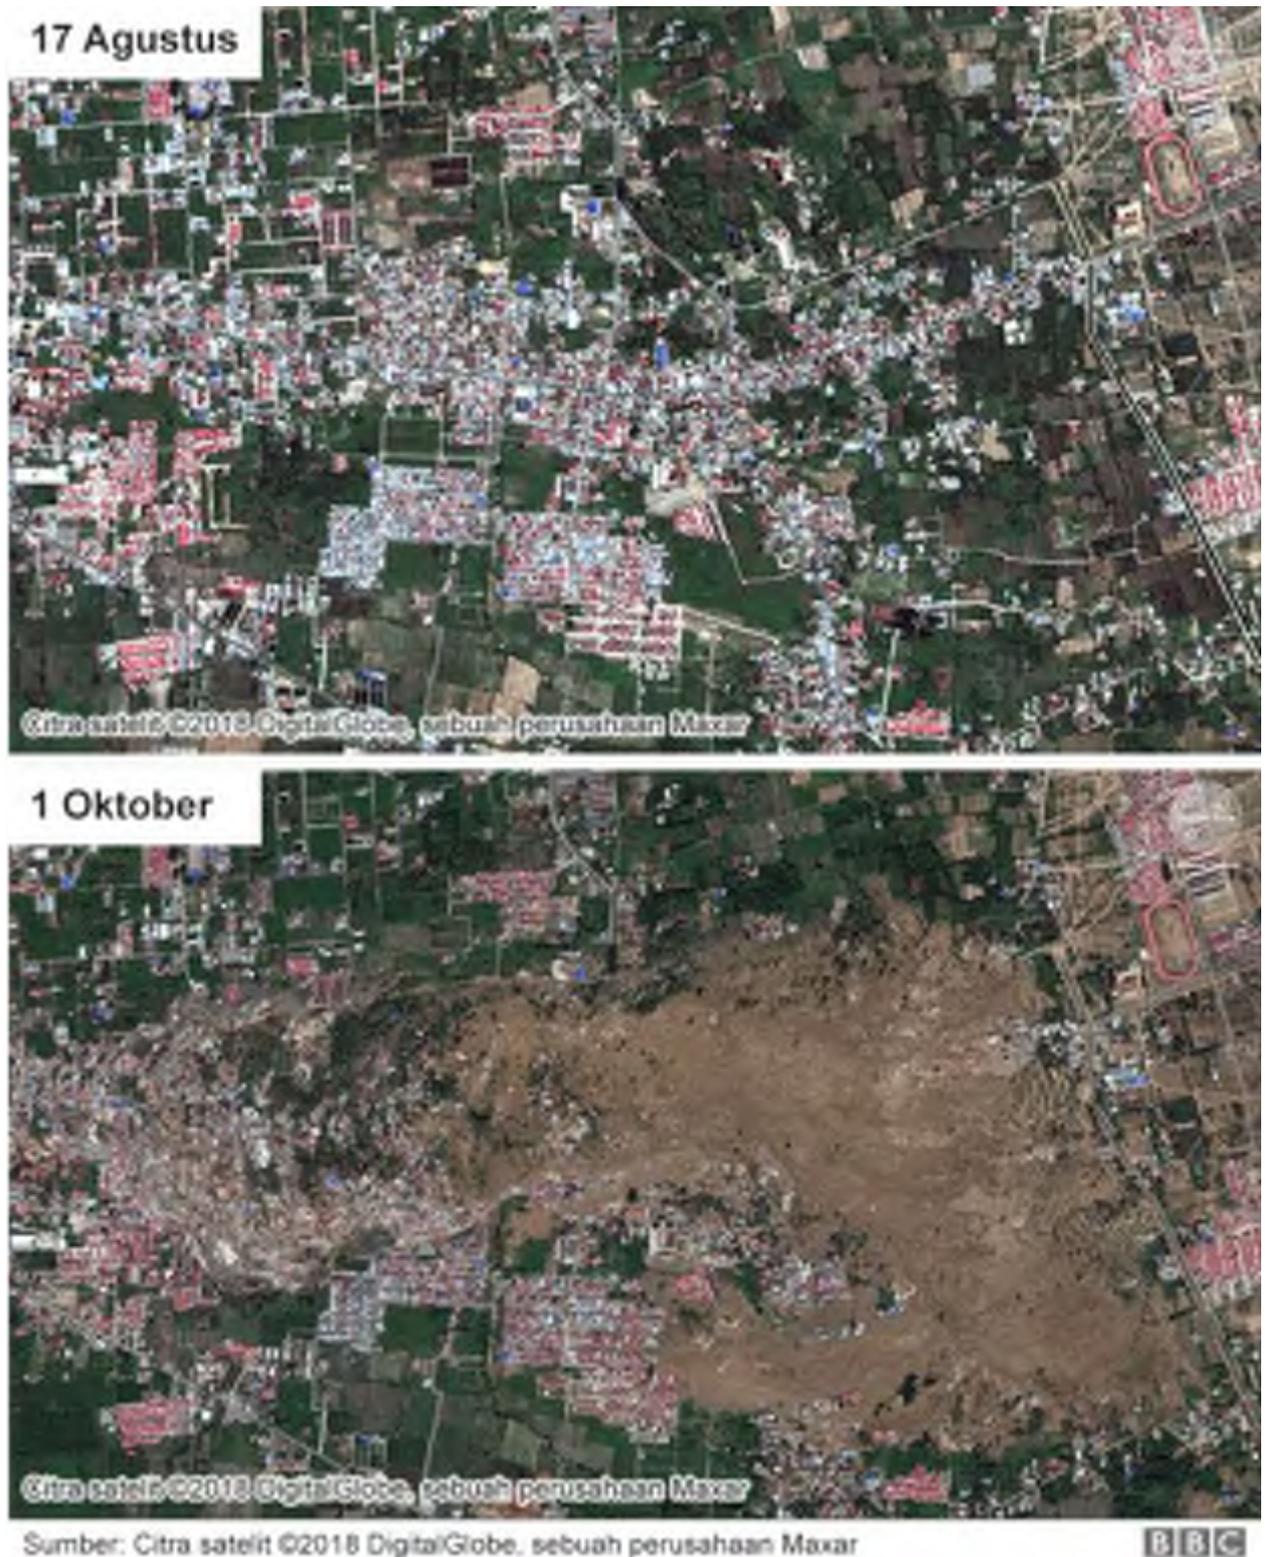
Gambar 11 menunjukkan kondisi Petobo sebelum dan sesudah gempa 28 September 2018. Terlihat bahwa kerusakan yang ditimbulkan sangat luas dan masif.

Gambar 11 Kondisi Petobo Sebelum dan Sesudah Gempa 28 September 2018

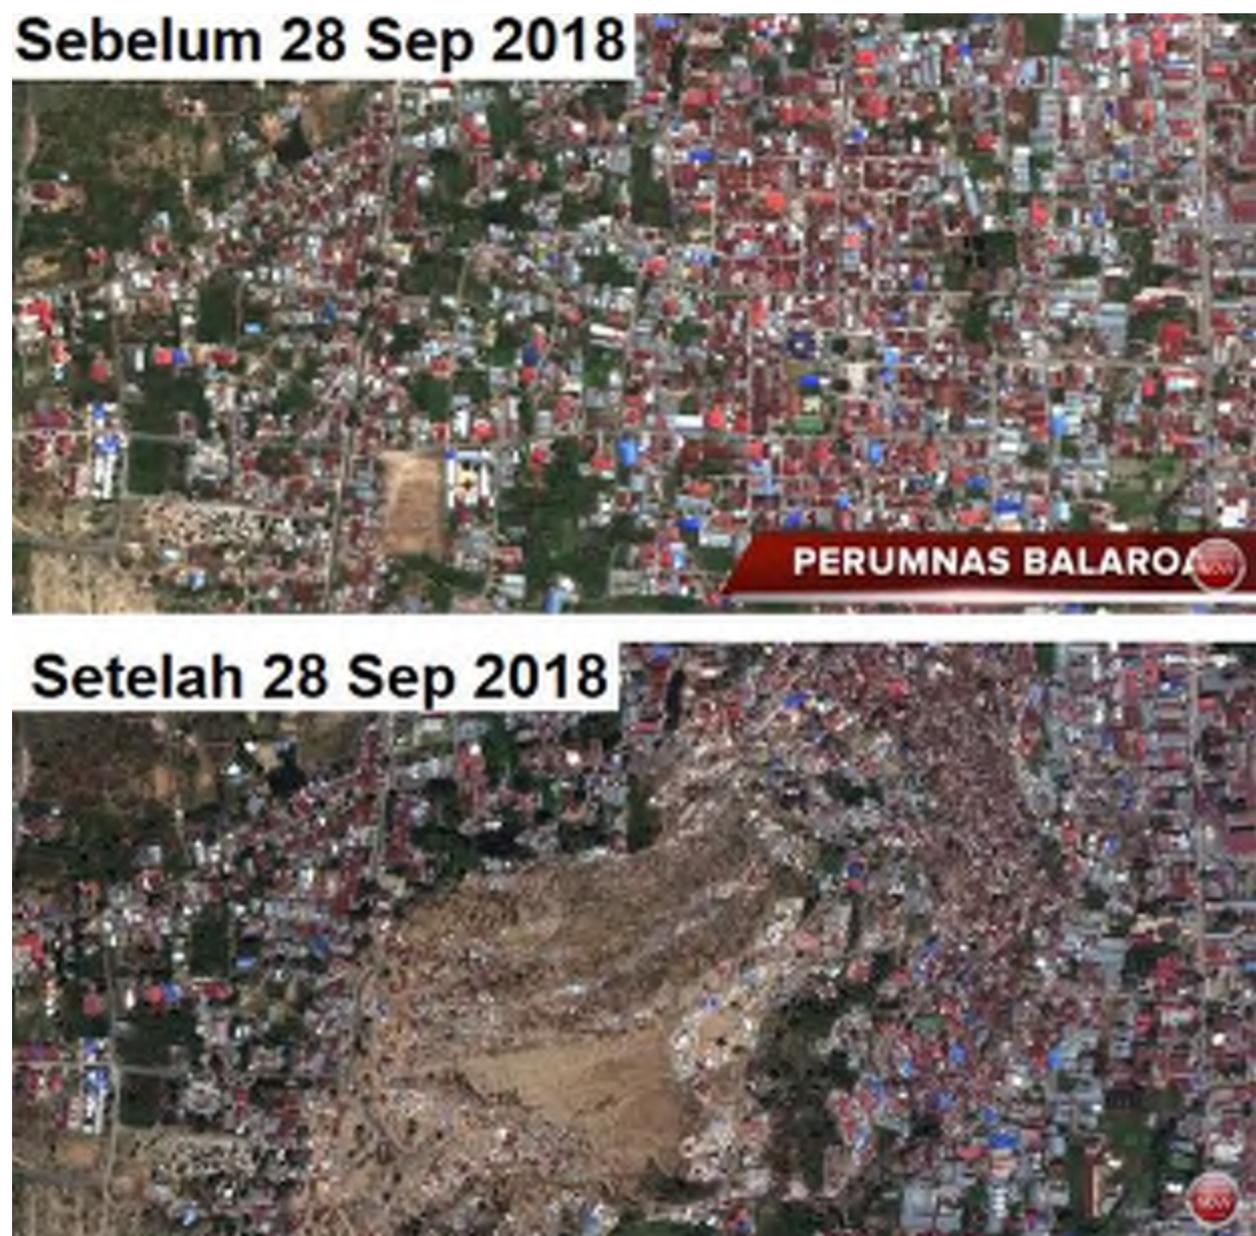
Gambar 12 menunjukkan kondisi Perumnas Balaroa sebelum dan sesudah gempa 28 September 2018. Dilaporkan bahwa beberapa detik setelah gempa, terlihat semburan air yang cukup tinggi di kelurahan itu lalu tiba-tiba permukaan tanah menurun sehingga ikut menarik seluruh benda di atasnya. Bahkan, beberapa bangunan seperti masjid bergeser jauh sekitar 50 meter dari posisi semula. Beberapa saksi yang selamat mengatakan bahwa mereka tertarik ke dalam tanah dan merasa terombang-ambing ke kanan kiri seperti diblender dengan tanah pasir yang terlikuifaksi. Gambar 13- 15 menunjukkan beberapa sisa kerusakan yang terjadi di perumnas Balaroa ini.

Gambar 12 Kondisi Perumnas Balaroa Sebelum dan Sesudah Gempa 28 Sep 2018
(<https://www.youtube.com/watch?v=GqOQEvkEZjc> – diakses 13 Desember 2018)

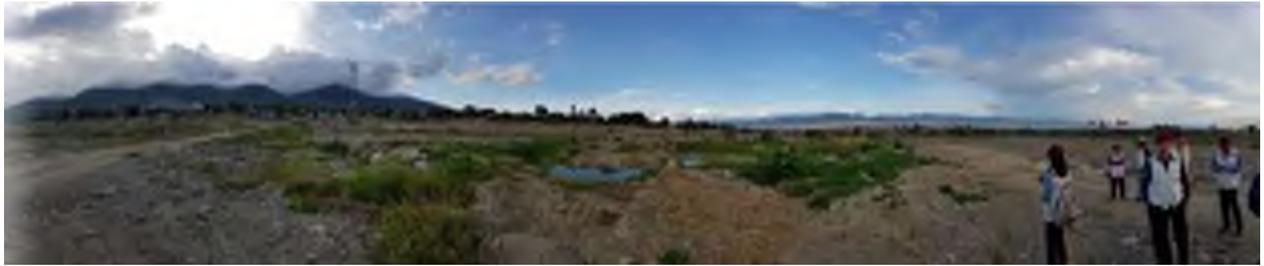
Gambar 13 Perumnas Balaroa Hancur Rata Tanah

Semburan air dari dalam tanah, tenggelamnya bangunan, dan foto-foto kerusakan di lapangan menunjukkan di daerah ini juga terjadi likuifaksi secara masif. Terombang-ambingnya korban ke kanan kiri yang merasa seperti diblender saat terjadi likuifaksi menunjukkan peristiwa likuifaksi dibarengi dengan gelombang gempa *love wave*, yang mengakibatkan kerusakan yang semakin dahsyat dan meluas. *Love wave* ini menyebabkan gerakan geseran ke kanan kiri tegak lurus dengan arah rambat gelombang (Gambar 16), gerakan gelombang seperti ini sangat merusak bangunan.

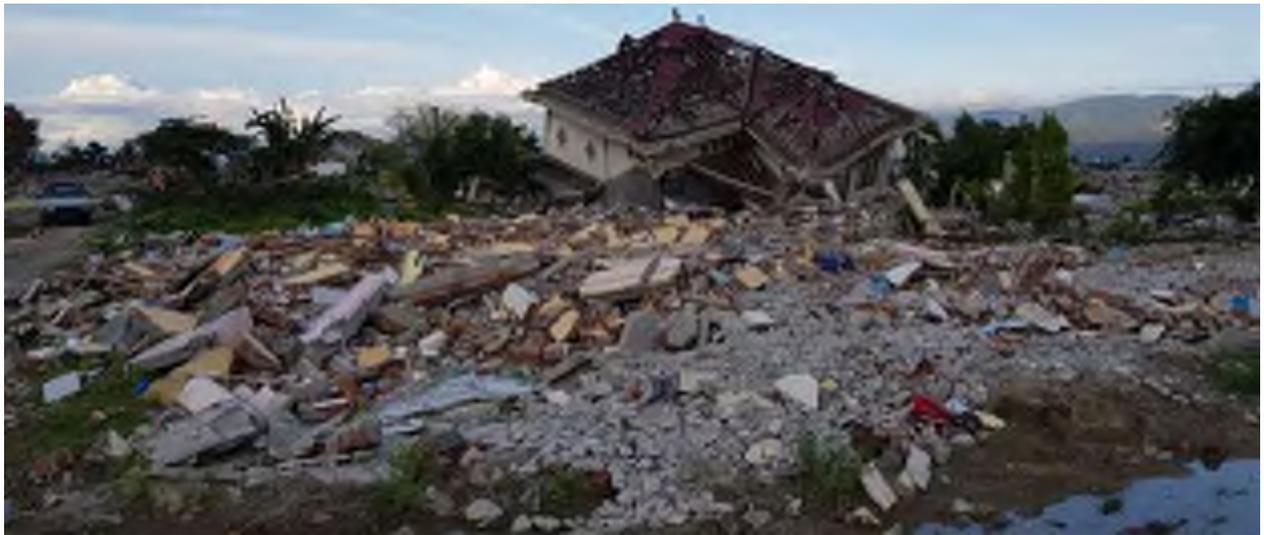
Gambar 14 Lantai Dasar Rumah Amblas Akibat Likuifaksi

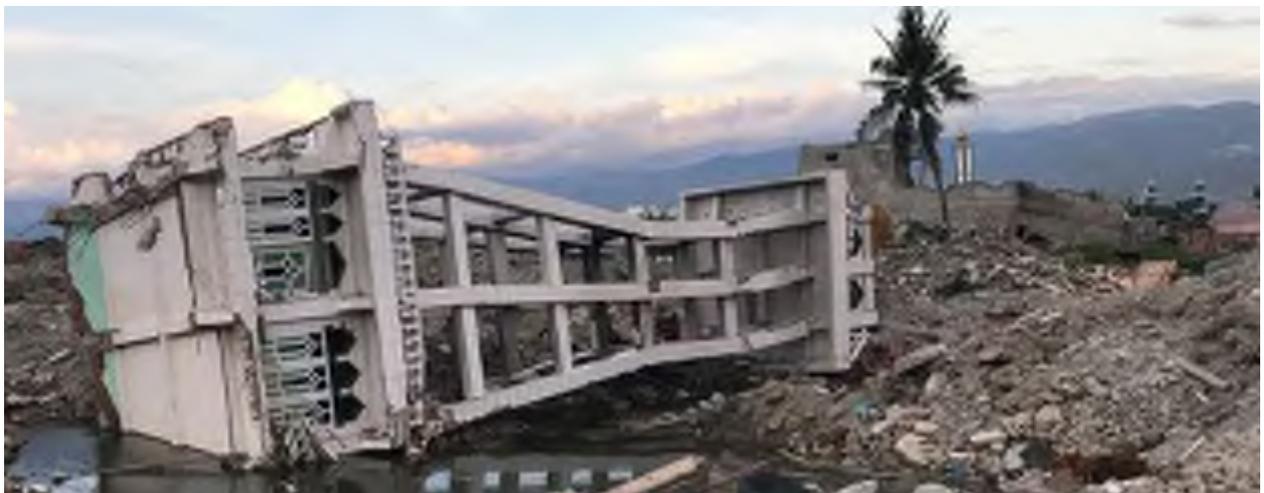
Gambar 15 Bangunan Mesjid Terguling di Perumas Balaroa

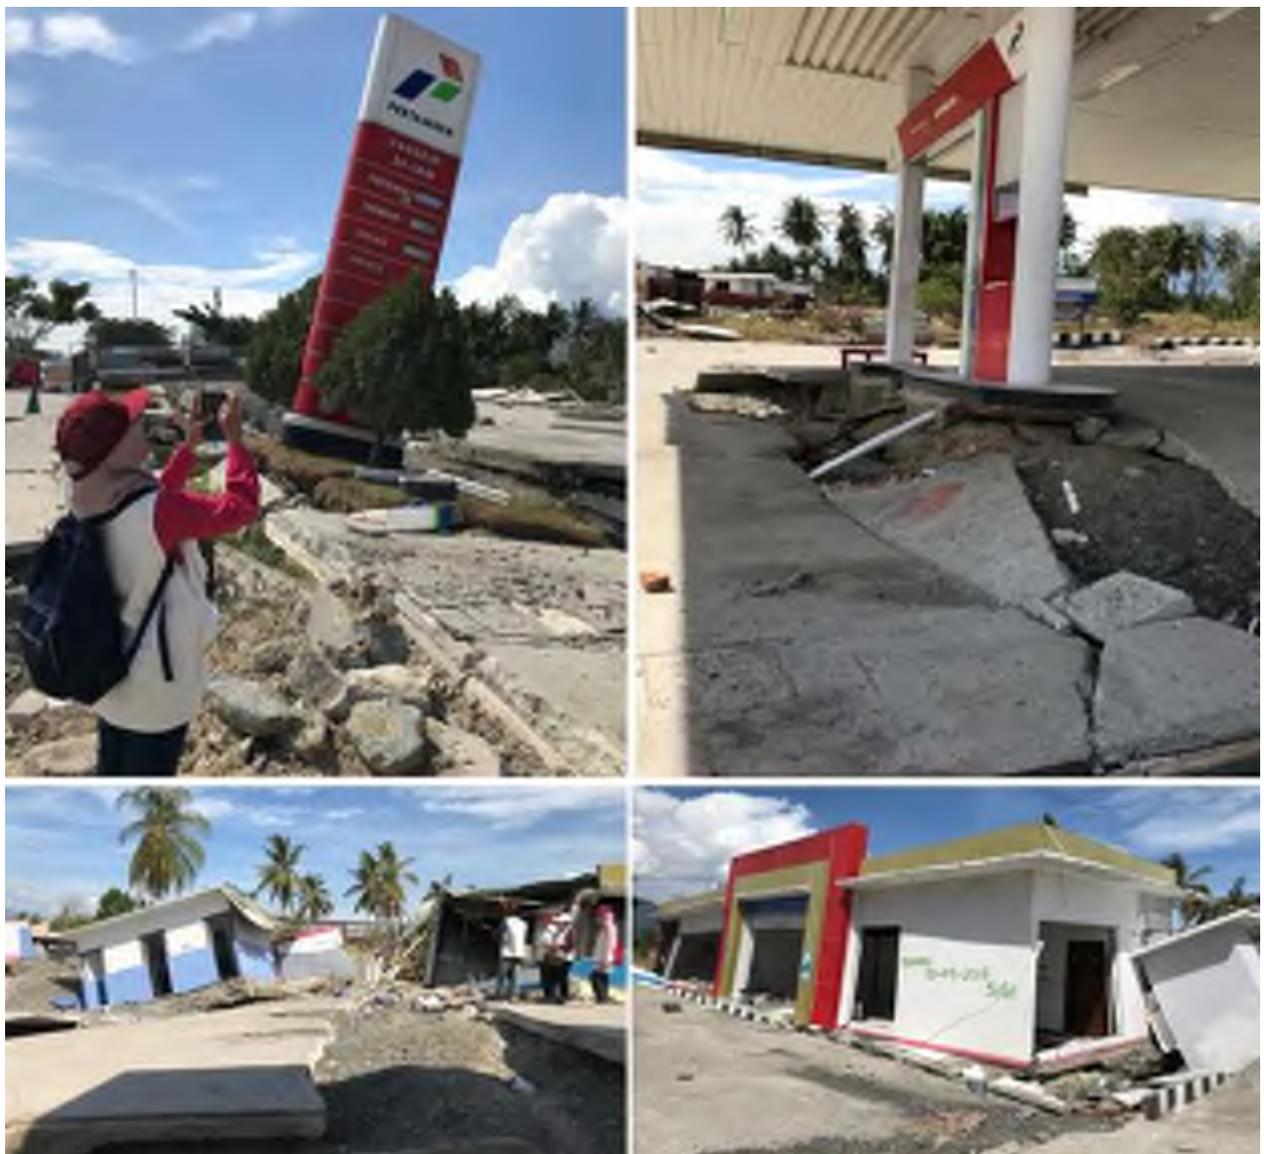
Gambar 17 Kerusakan SPBU Jenjo Oge, Sigi, menunjukkan Naik Turunnya Tanah Seperti Gelombang

Pengamatan di daerah pomp bensin Sigi menunjukkan permukaan tanah yang naik turun bergelombang cukup tinggi dengan selisih tinggi rendah lebih kurang 1m (Gambar 17). Tidak jauh dari pomp bensin, terlihat adanya rumah yang “tersobek” akibat tepat terletak di atas sesar *strike-slip* yang bergerak horisontal (Gambar 18). Gerakan sesar *strike-slip* yang sangat dekat menimbulkan gelombang geser vertikal (*vertical shear wave, SV*) tegak lurus terhadap arah rambat gelombang sebagaimana diilustrasikan dalam Gambar 19, dan fenomena ini terlihat jelas di daerah pomp bensin.

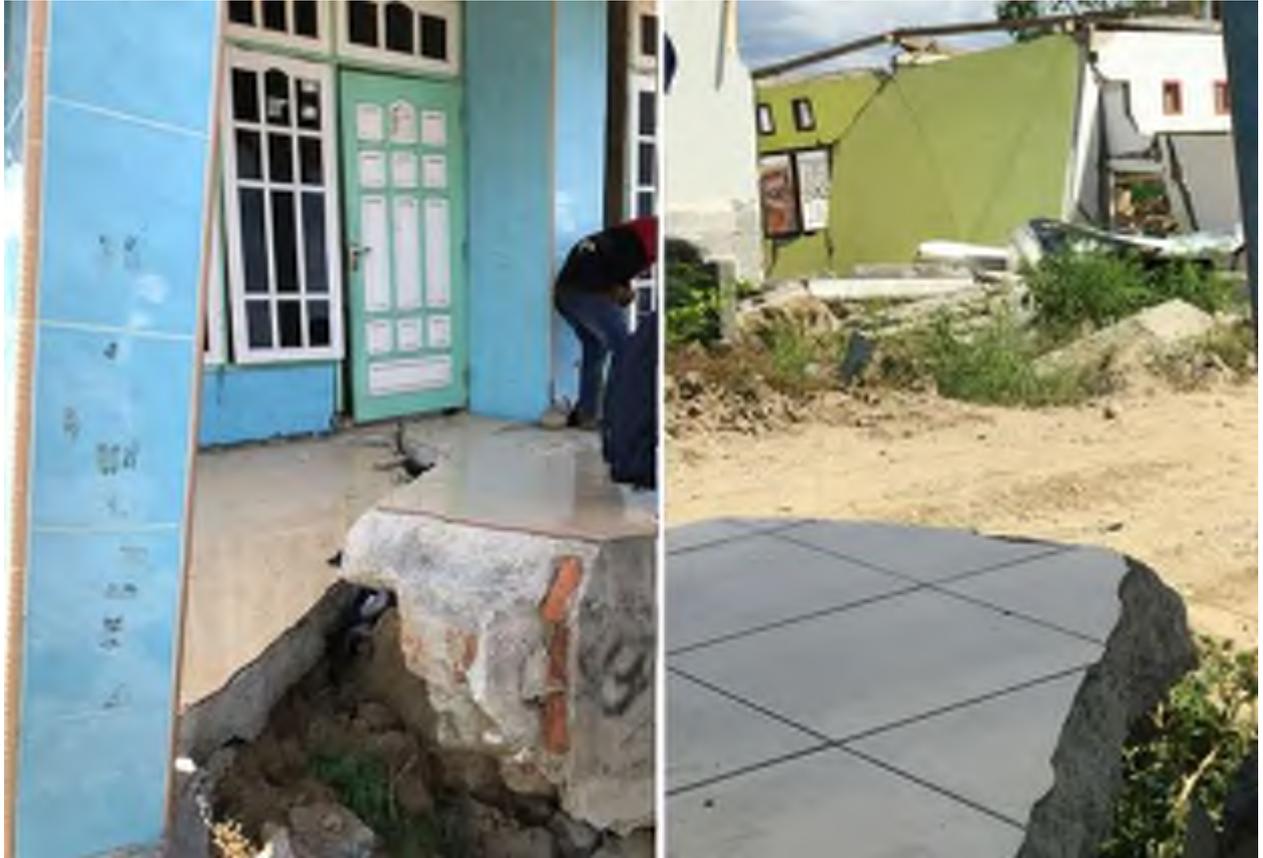
Gambar 18 Rumah “Tersobek” akibat Tepat di atas Sesar *Strike Slip* dekat SPBU Jenjo Oge, Sigi

- Tidak mendirikan bangunan sejarak paling tidak 50m dari daerah sesar (Daerah California di USA mensyaratkan jarak 150m di kanan kiri sesar tidak boleh ada bangunan).
- Mendidik pelaksana lapangan dan mengawasi detailing pembesian bangunan agar memenuhi persyaratan bangunan tahan gempa.

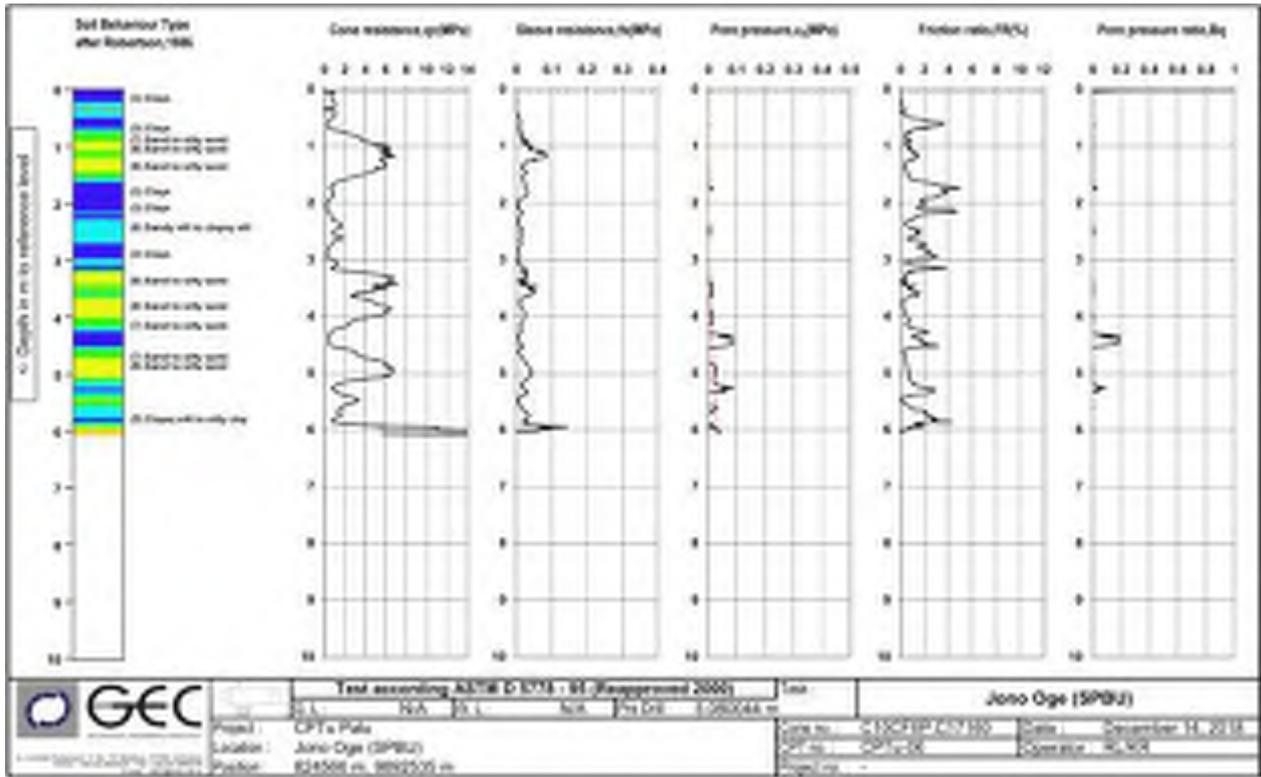
Uji CPTu di daerah SPBU menunjukkan kondisi tanah yang berlapis bergantian antara tanah lempung dengan tanah pasir berlanau dengan nilai perlawanan konus 2-6 MPa, atau setara dengan nilai $SPT N = 2 q_c$ (MPa) = 4 – 12 pukulan/30cm yang juga rentan terhadap likuifaksi.

Gambar 20 CPTu di daerah SPBU Jeno Oge, Sigi

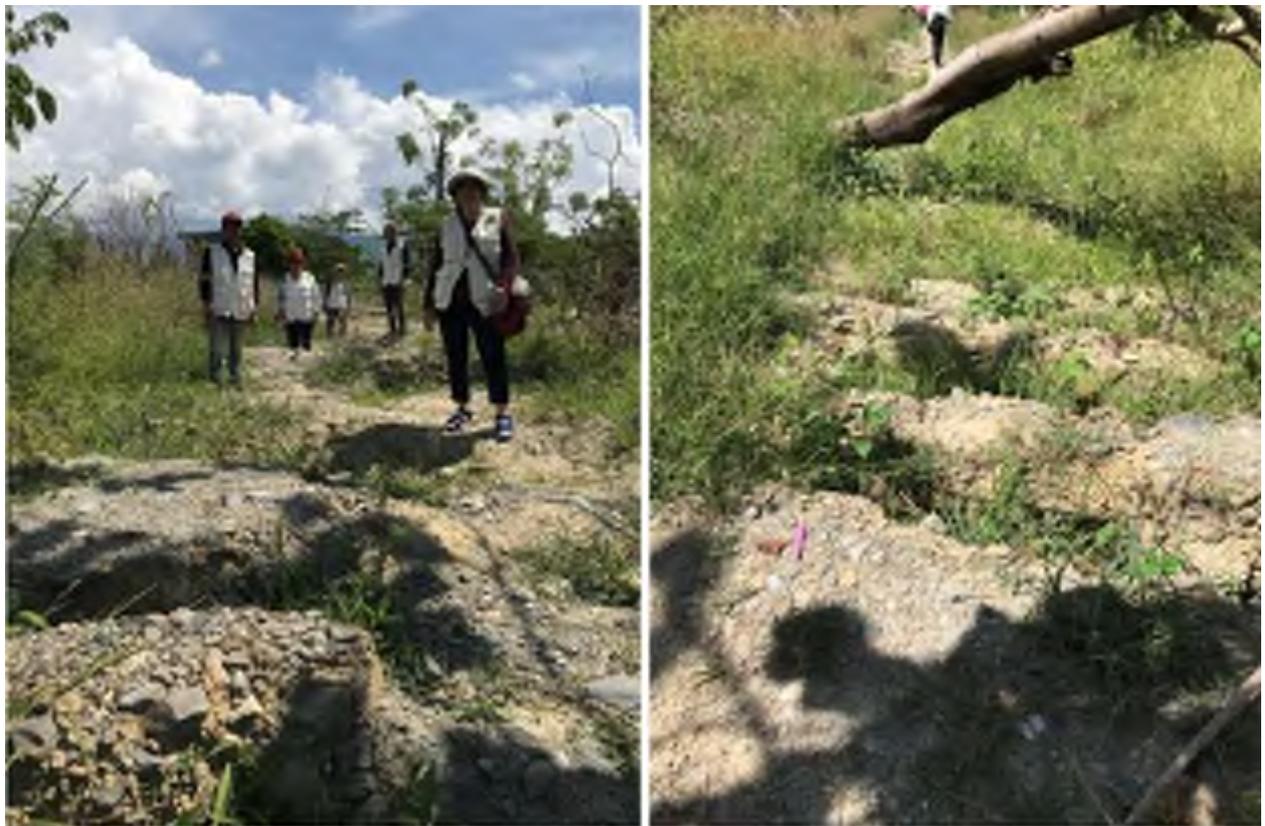
Gambar 21 Naik Turun Tanah akibat Gelombang Rayleigh

Di daerah Jenong, Sigi ini juga terlihat terjadinya peristiwa terlikuifaksinya tanah, bergesernya bangunan hingga puluhan meter akibat likuifaksi aliran. Juga terlihat tanda-tanda gelombang Rayleigh, yang merusak banyak bangunan (Gambar 21 dan 22).

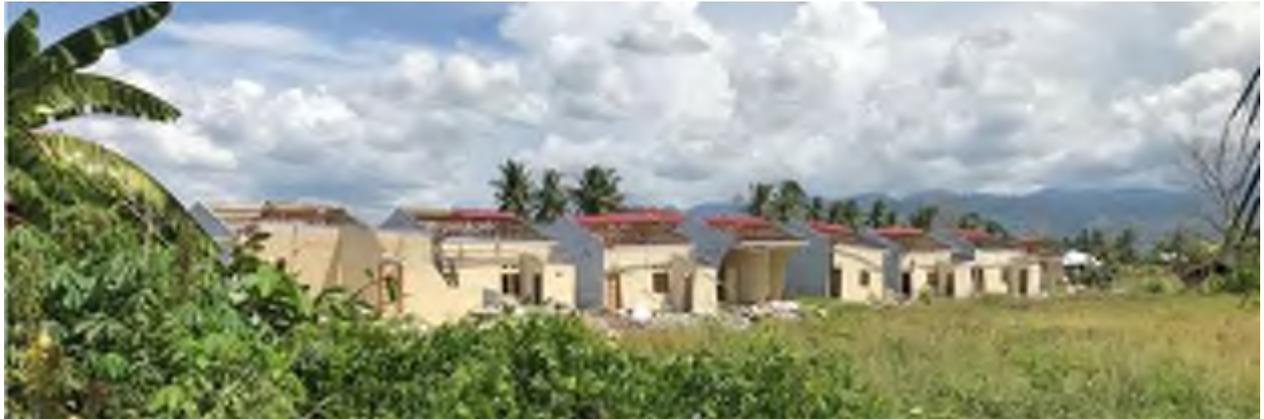
Gambar 22 Garis Atap Rumah Terlihat Bergelombang akibat Gelombang Rayleigh

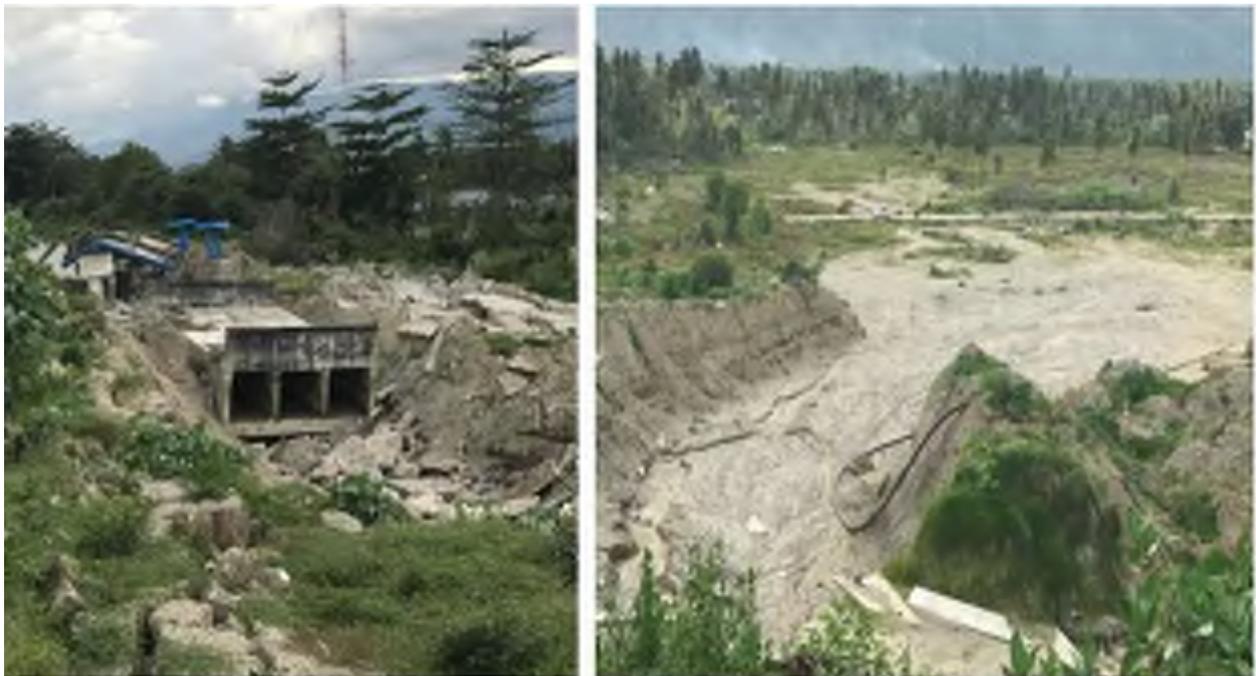
Mekanisme kerusakan saluran irigasi di Sibalaya terutama akibat terjadinya likuifaksi aliran yang mengakibatkan longsor saluran irigasi serta bergesernya tanah lapangan sepakbola dan rumah-rumah sejauh ratusan meter. Gambar 23 menunjukkan terputusnya saluran irigasi Gumbasa dan longoran lereng di bawah saluran irigasi. Gambar 24 menunjukkan luasnya jangkauan kerusakan di bawah saluran irigasi akibat likuifaksi aliran.

Gambar 23 Longsor Saluran Irigasi Gumbasa di Sibalaya akibat Likuifaksi Aliran

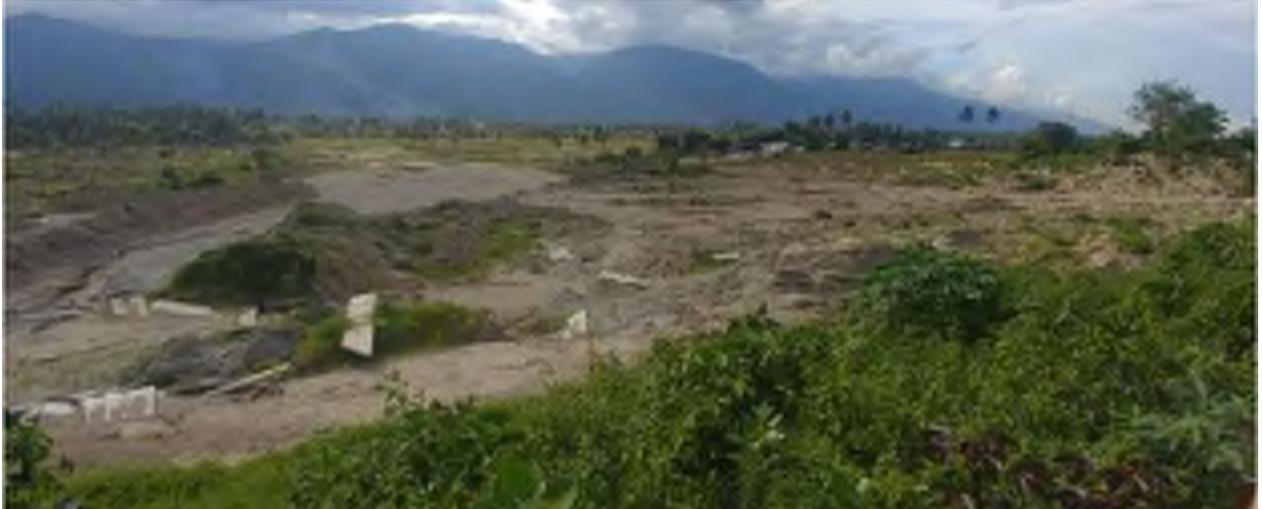
Gambar 24 Area Longoran dan Likuifaksi Aliran di Sibalaya di foto dari arah Saluran

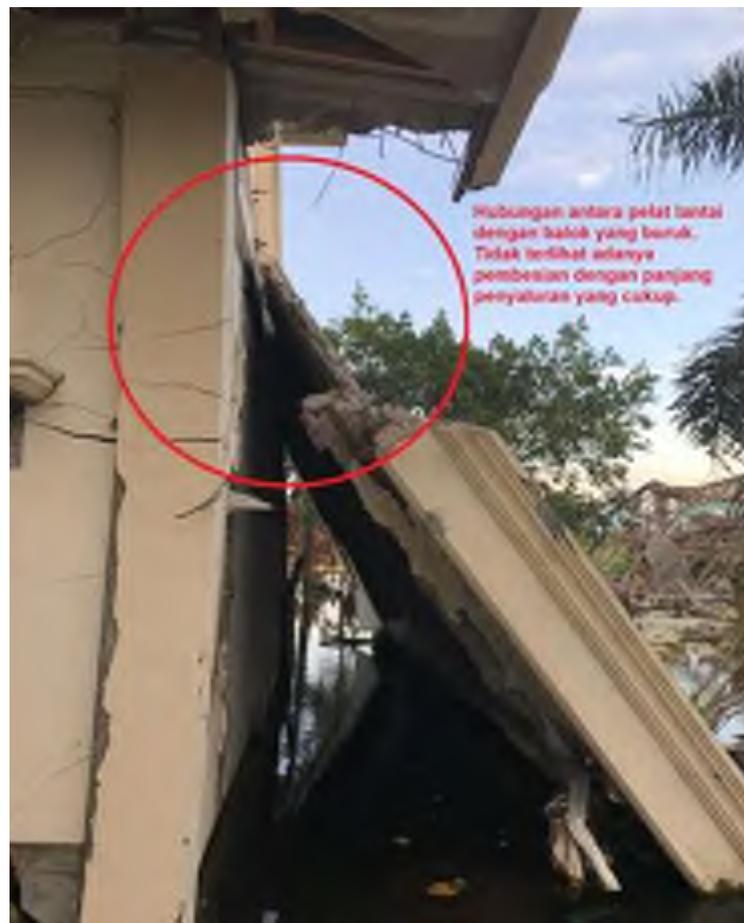
Pengamatan terhadap sisa-sisa keruntuhan bangunan menunjukkan detail pembesian yang tidak baik, terutama detail hubungan kolom dengan balok, dan pemasangan penulangan sengkang (tulangan geser) yang tidak benar, sebagaimana ditunjukkan pada Gambar 25 - 29.

Gambar 25 Tidak ada Sambungan yang Baik antara Plat Lantai dengan Balok

Dari gambar-gambar tersebut di atas terlihat bahwa kerusakan bangunan terutama diakibatkan oleh detailing yang tidak baik.
