PENGAMATAN KERUSAKAN GEMPA PALU

28 September 2018

Gouw Tjie Liong - 13 Des 2018

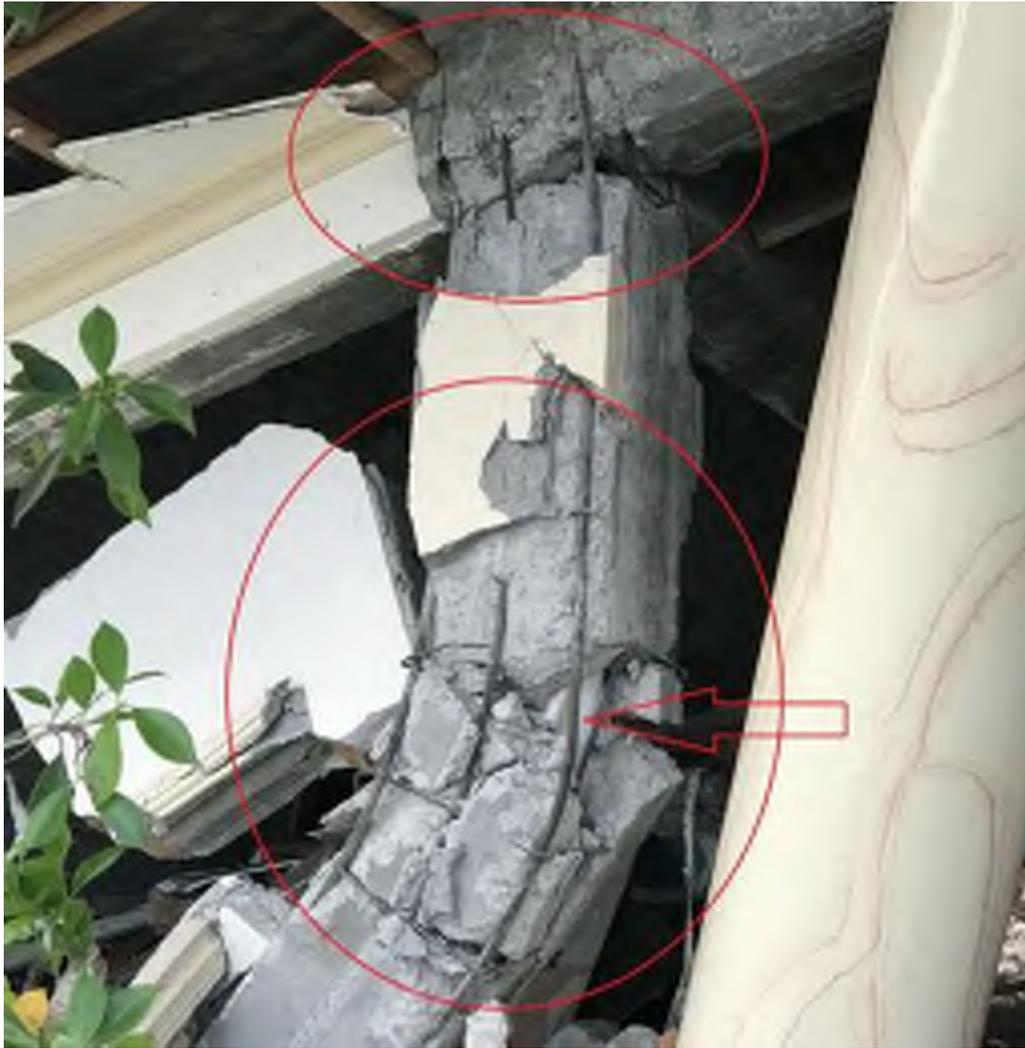
Pengamatan terhadap sisa-sisa keruntuhan bangunan menunjukkan detail pembesian yang tidak baik, terutama detail hubungan kolom dengan balok, dan pemasangan penulangan sengkang (tulangan geser) yang tidak benar, sebagaimana ditunjukkan pada Gambar 25 - 29.

Gambar 26 Tidak ada Sengkang di Peremuan Kolom dan Balok dan Sengkang yang sangat Minimal di Kolom, serta Tekukan Sengkang yang tidak 135° . Pipa PVC ditanam dalam Kolom.

Dari gambar-gambar tersebut di atas terlihat bahwa kerusakan bangunan terutama diakibatkan oleh detailing yang tidak baik.

- Tidak mendirikan bangunan sejarak paling tidak 50m dari daerah sesar (Daerah California di USA mensyaratkan jarak 150m di kanan kiri sesar tidak boleh ada bangunan).
- Mendidik pelaksana lapangan dan mengawasi detailing pembesian bangunan agar memenuhi persyaratan bangunan tahan gempa.

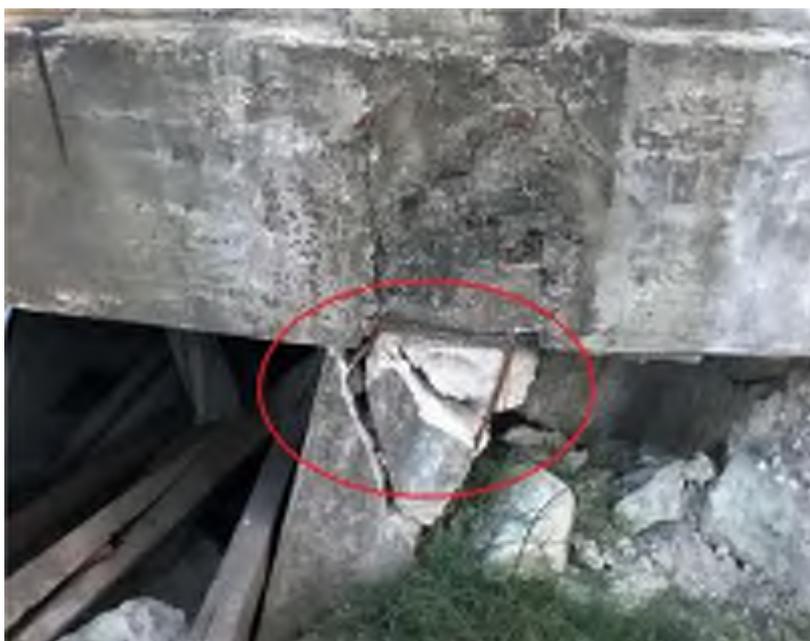
Gambar 27 Tidak ada Sengkang di Pertemuan Balok dan Kolom

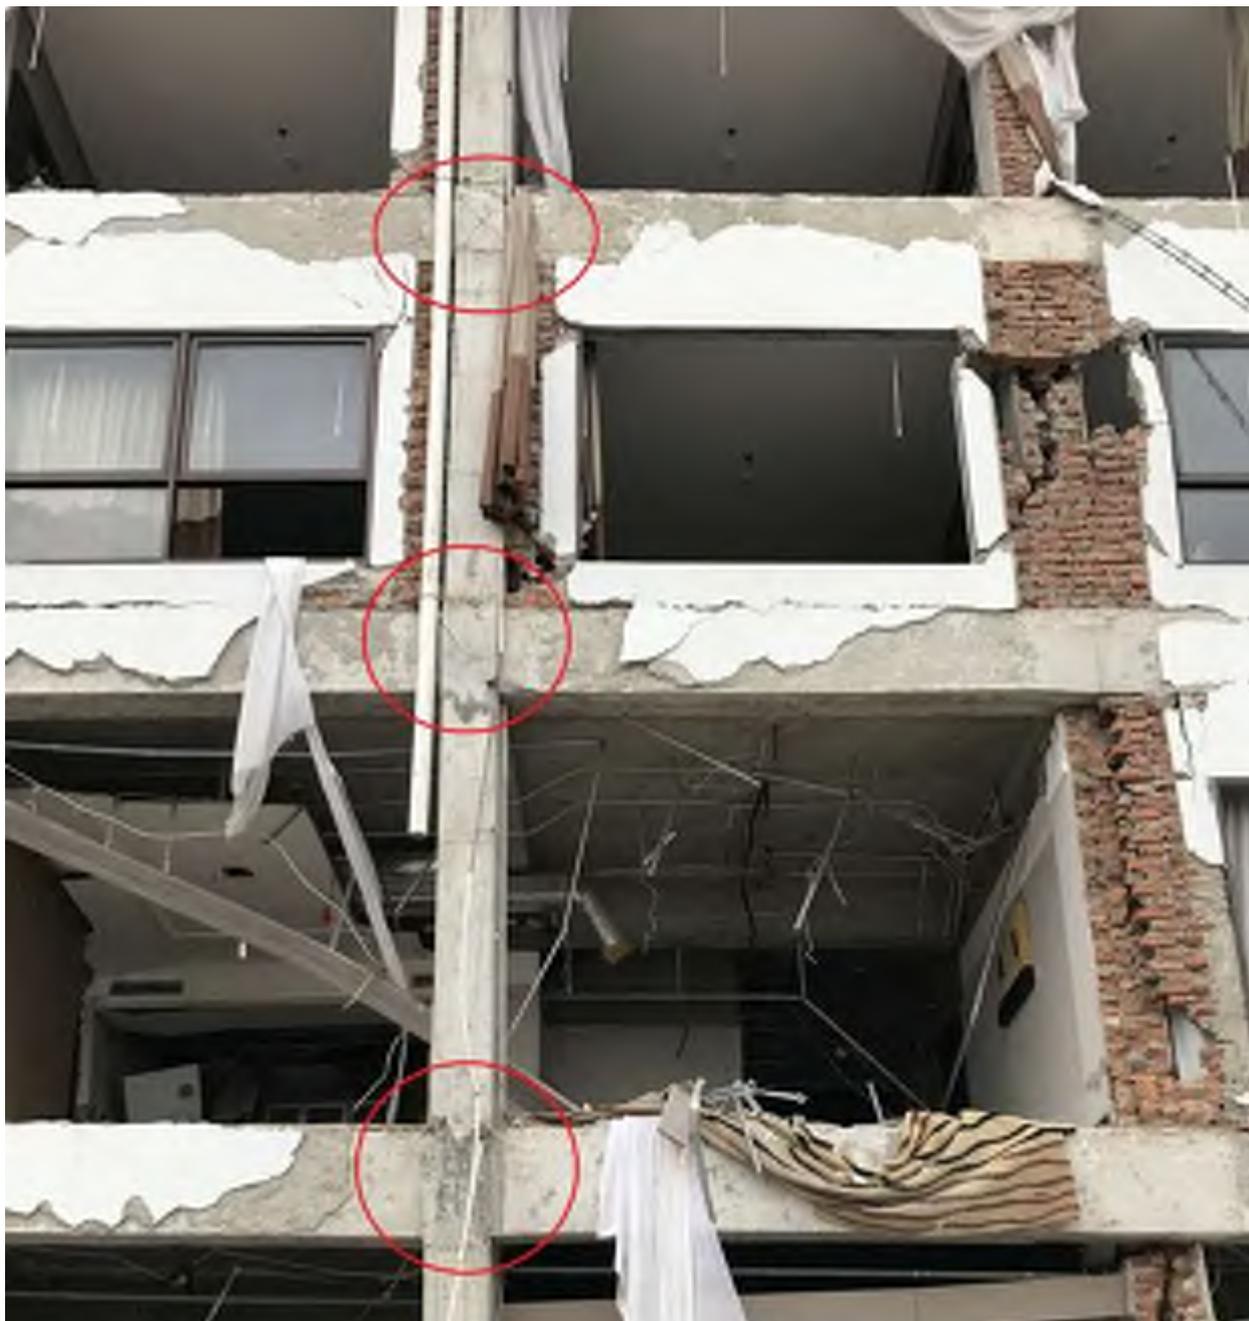
Gambar 28 Semua Pertemuan Balok dan Kolom Retak

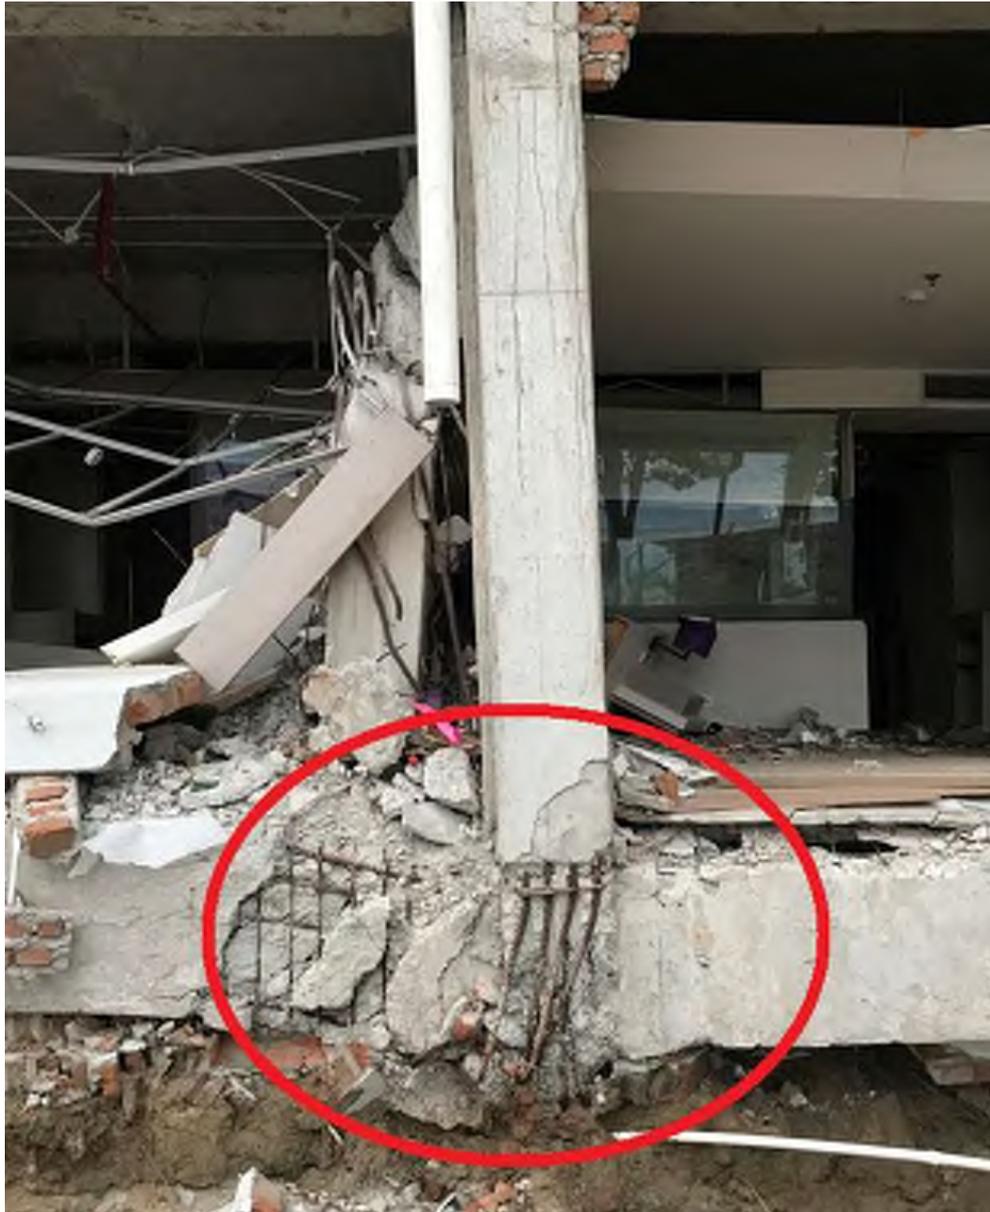
Gambar 29 Detail Hubungan Balok dan Kolom yang Tidak Baik, juga Terlihat Senggang yang Tidak ditekuk 135°
