PENGAMATAN KERUSAKAN GEMPA PALU

28 September 2018

Gouw Tjie Liong - 13 Des 2018

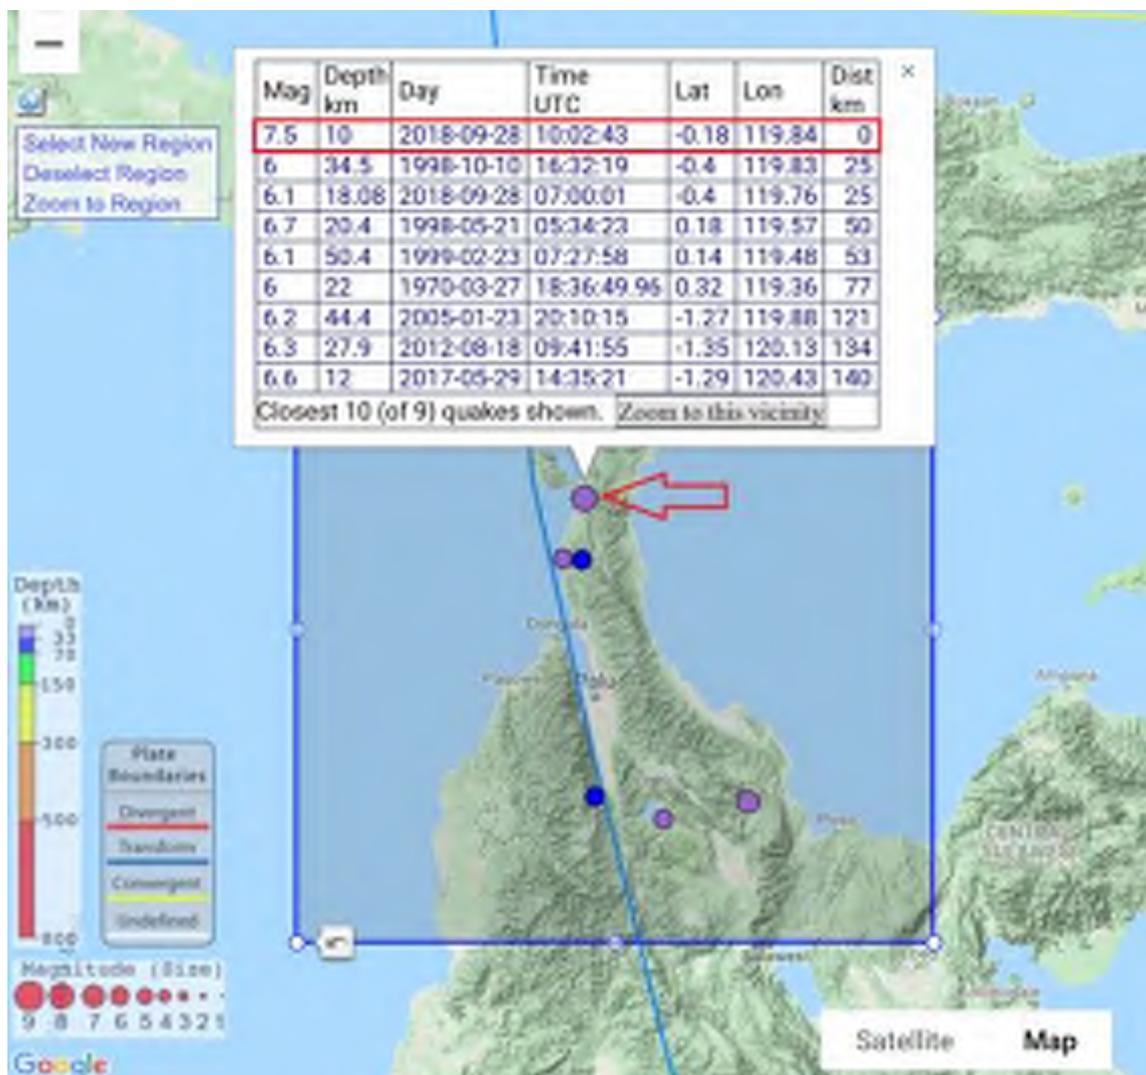
Pada tanggal 28 September pukul 17:02:43 waktu Indonesia Tengah kota Palu dan sekitarnya diguncang gempa berkekuatan 7.5Mw akibat pergerakan sesar *strike slip* yang tepat melalui kota Palu. Episenter gempa terletak di 0.18 LS, 119.84 BT dengan kedalaman hiposenter hanya 10 km (Gambar 1). Gempa tersebut menyebabkan terjadinya likuifaksi yang barangkali merupakan area likuifaksi terluas yang pernah teramati di era geoteknik modern. Gempa tersebut juga menimbulkan gelombang tsunami yang dilaporkan penduduk setempat datang hanya dalam hitungan kurang dari 10 menit sejak terjadinya gempa.

Gambar 1 Sesar *Strike Slip* dan Pusat Gempa Palu 28 September 2018

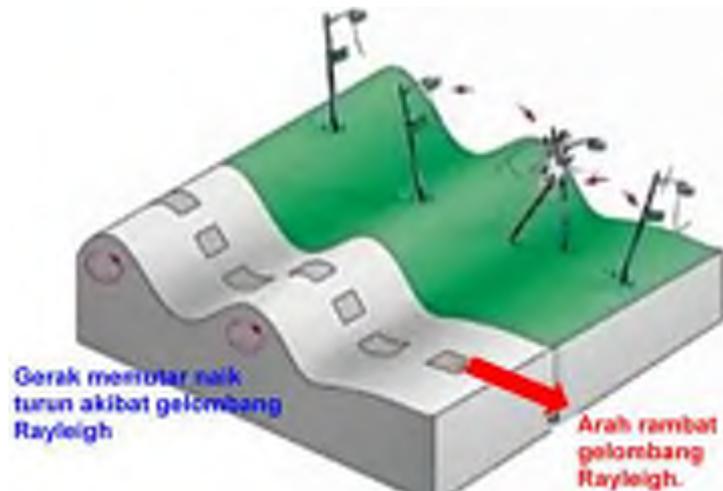
Penduduk yang selamat dari peristiwa likuifaksi dan *lateral spreading* yang dialaminya melaporkan bahwa mereka terangkat dan terhempas bagaikan terbawa gelombang laut. Hal ini menunjukkan bahwa pada saat likuifaksi aliran berlangsung, terjadi gelombang Rayleigh yang merambat dan mengakibatkan tanah bergerak memutar naik turun sebagaimana diilustrasikan dalam dalam Gambar 7. Likuifaksi aliran yang dibarengi dengan gelombang Rayleigh ini tidak hanya meluluh lantakkan rumah rumah yang berada di atasnya bahkan menyebabkan tenggelamnya rumah-rumah (Gambar 8), dan menimbulkan banyak korban jiwa.

Gambar 7 Gelombang Rayleigh yang Mengakibatkan Gerakan Memutar secara Vertikal

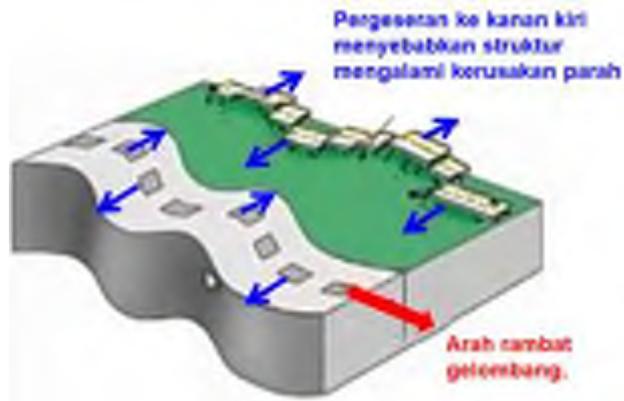
Semburan air dari dalam tanah, tenggelamnya bangunan, dan foto-foto kerusakan di lapangan menunjukkan di daerah ini juga terjadi likuifaksi secara masif. Terombang-ambingnya korban ke kanan kiri yang merasa seperti diblender saat terjadi likuifaksi menunjukkan peristiwa likuifaksi dibarengi dengan gelombang gempa *love wave*, yang mengakibatkan kerusakan yang semakin dahsyat dan meluas. *Love wave* ini menyebabkan gerakan geseran ke kanan kiri tegak lurus dengan arah rambat gelombang (Gambar 16), gerakan gelombang seperti ini sangat merusak bangunan.

Gambar 16 Love Wave mengakibatkan Gerakan Kanan Kiri secara Horizontal

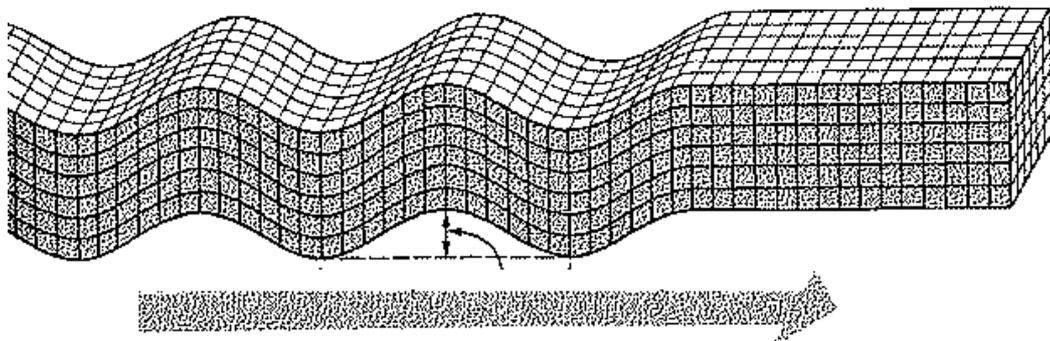
Pengamatan di daerah pomp bensin Sigi menunjukkan permukaan tanah yang naik turun bergelombang cukup tinggi dengan selisih tinggi rendah lebih kurang 1m (Gambar 17). Tidak jauh dari pomp bensin, terlihat adanya rumah yang “tersobek” akibat tepat terletak di atas sesar *strike-slip* yang bergerak horisontal (Gambar 18). Gerakan sesar *strike-slip* yang sangat dekat menimbulkan gelombang geser vertikal (*vertical shear wave, SV*) tegak lurus terhadap arah rambat gelombang sebagaimana diilustrasikan dalam Gambar 19, dan fenomena ini terlihat jelas di daerah pomp bensin.

Gambar 19 Gelombang Geser Vertikal yang Sangat Merusak

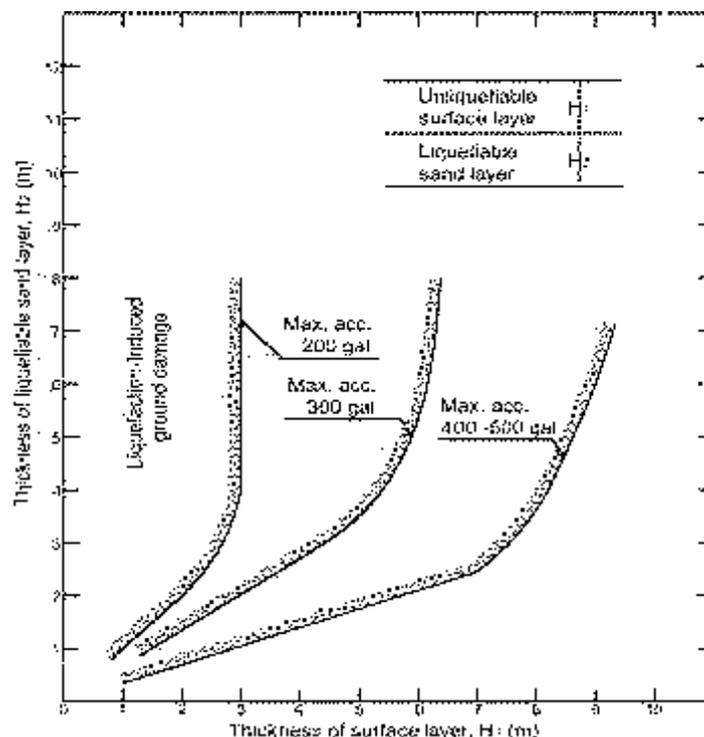
Gambar 30 Syarat Ketebalan Lapisan Pasir yang Tidak Terlikuifaksi

- Memadatkan tanah pasir di lapisan sebelah atas di area perumahan yang menggunakan pondasi dangkal paling tidak setebal lebih kurang 7m dengan metoda kompaksi dinamis atau sejenis (lihat Gambar 30).
